REABILITAÇÃO DE UMA ESTRUTURA DE ALVENARIA DE PEDRA

RÚBEN JOEL DE OLIVEIRA GUEDES

Dissertação submetida para satisfação parcial dos requisitos do grau de
MESTRE EM ENGENHARIA CIVIL — ESPECIALIZAÇÃO EM ESTRUTURAS

JULHO DE 2010

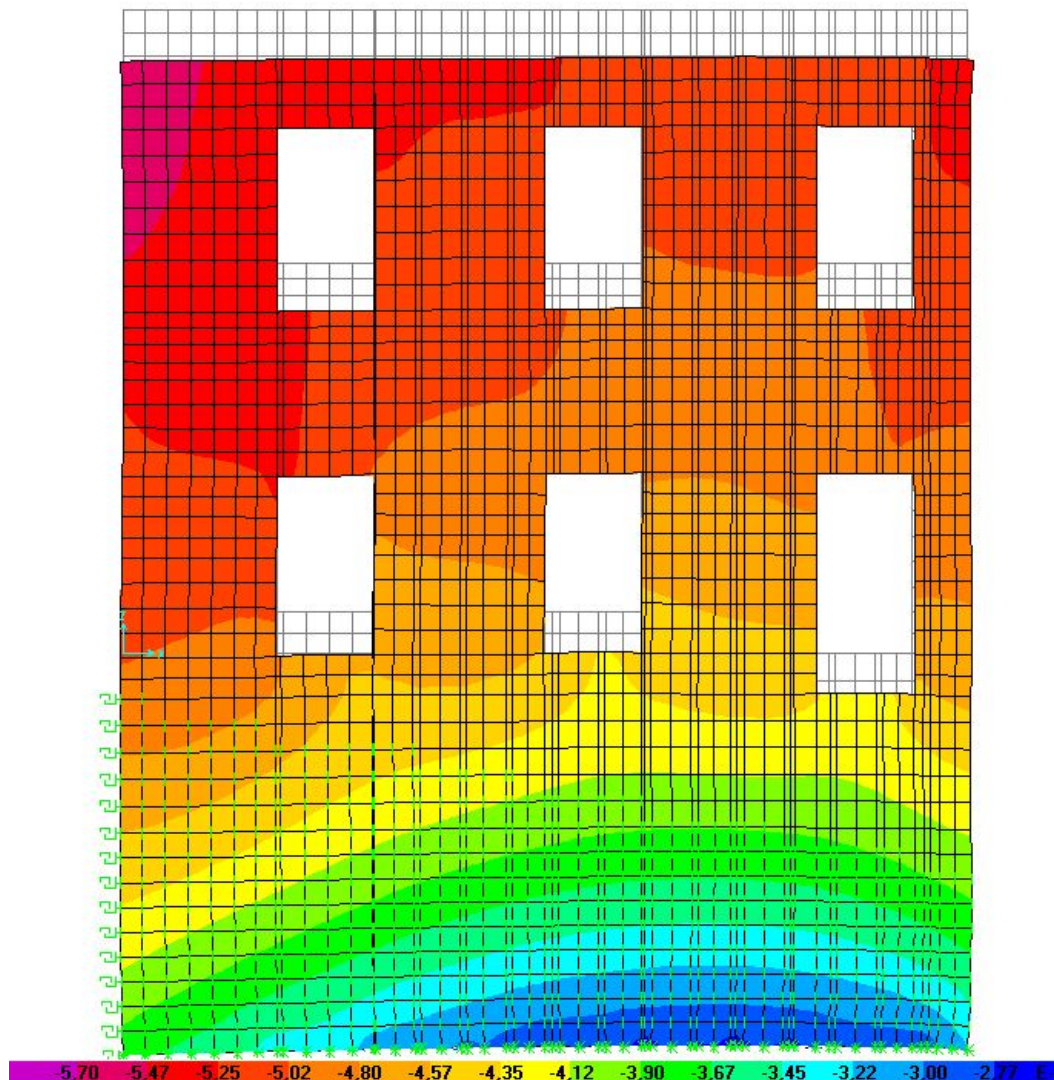
Fig. 5.33 - Mapa de deformações verticais - Caso I – [m].

Em relação aos deslocamentos verticais da fachada, estes podem ser analisados com recurso aos mapas apresentados nas Fig. 5.33 e Fig. 5.34. Nestes mapas estão presentes as deformações verticais consentidas pela fachada. Em primeira análise destaca-se, mais uma vez, a maior deformação para o *Caso I* face ao *II*, devido ao baixo valor do módulo de deformabilidade do solo ($E_{\text{solo}} = 10 \text{ MPa}$).

Por fim, destaca-se que o solo com $E = 100 \text{ MPa}$ (Fig. 5.34) apresenta uma distribuição de deformações mais regular (patamares praticamente horizontais), face ao que se verifica no solo que deu origem ao mapa da Fig. 5.33. Este facto ocorre devido ao aumento de rigidez da estrutura, levando, assim, a uma distribuição mais uniforme das deformações.

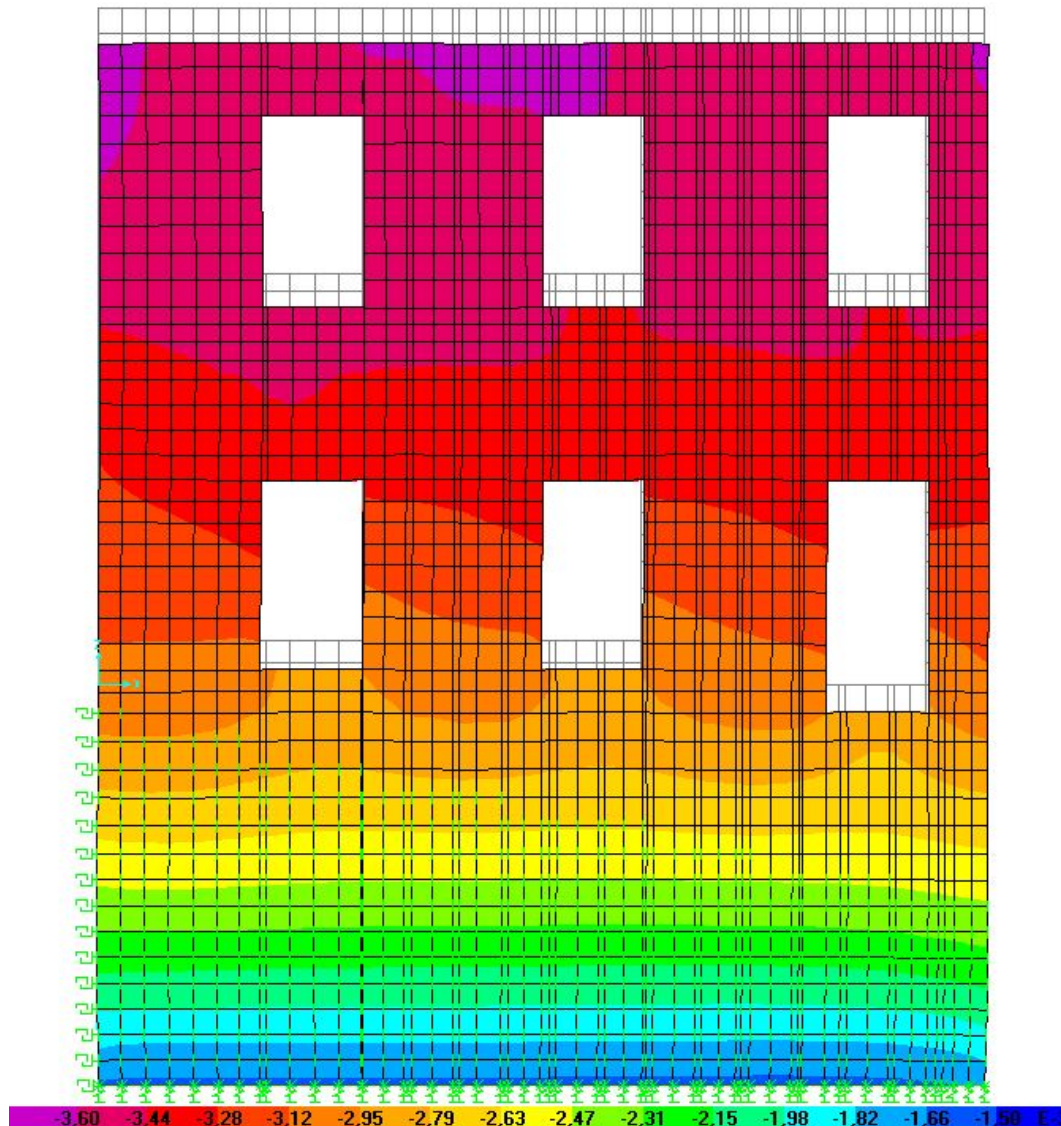
Fig. 5.34 - Mapa de deformações verticais - Caso II - [m].

Na Fig. 5.34 verifica-se que as zonas de maiores deformações (roxo), são aquelas onde as asnas do telhado assentam na alvenaria, devido aos esforços transmitidos por estas que provocam deformações e concentração de tensões nesses pontos.

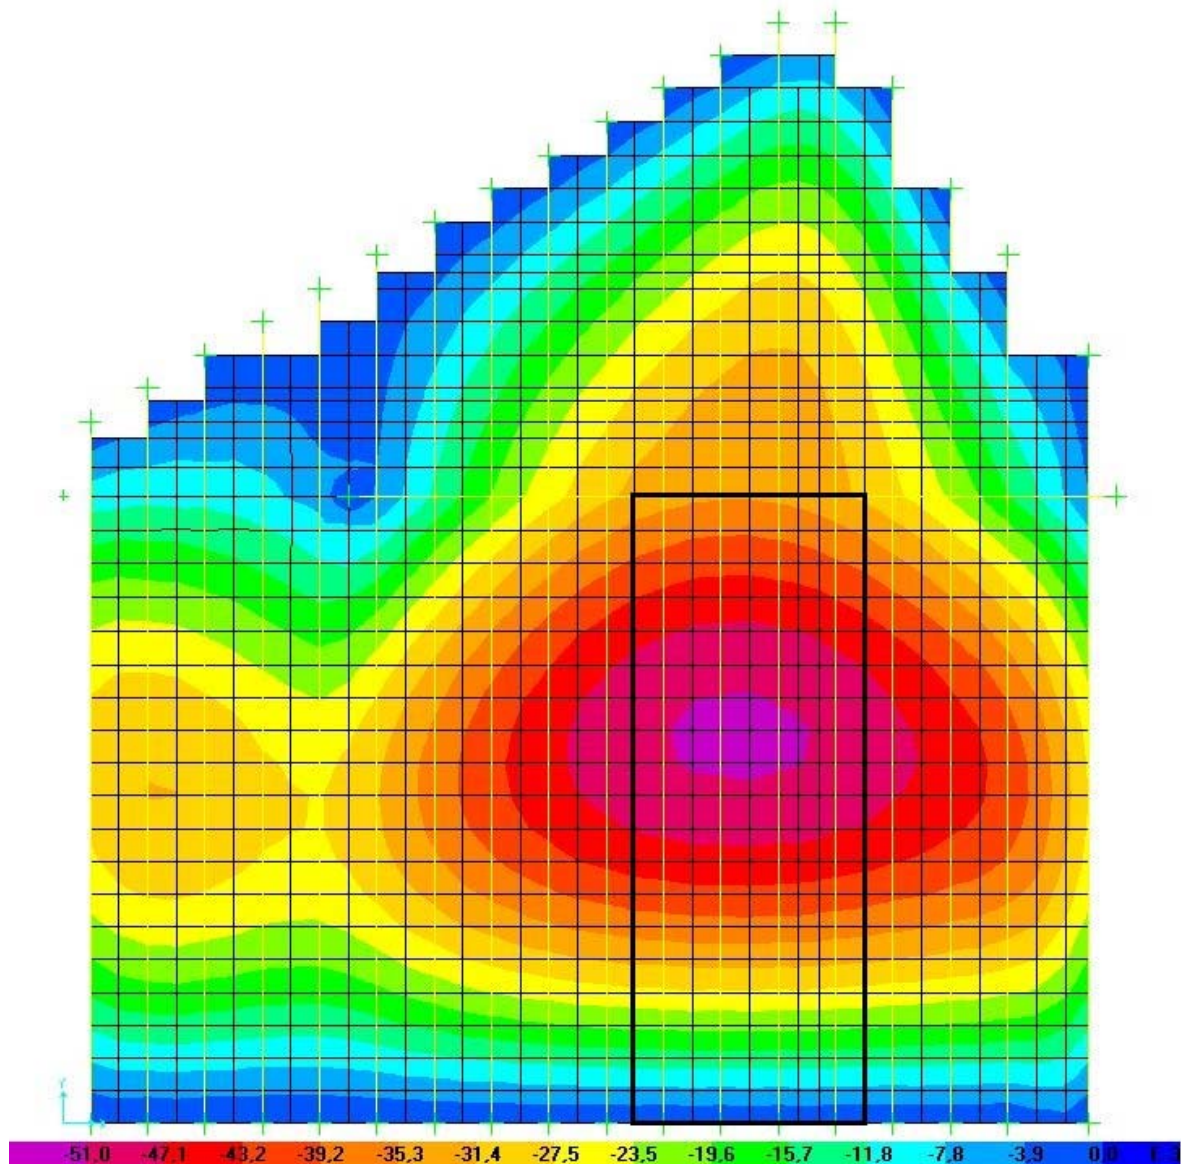
Fig. 5.39 - Mapa de deformações verticais do pavimento do rés-do-chão, instantâneas [m].

Pela análise da Fig. 5.39, e aplicando a expressão (5.4), verifica-se que o vigamento secundário apresenta uma flecha de 3,43 cm.

A flecha do vigamento obtida através do modelo de cálculo encontra-se fora do limite máximo referido, evidenciando um subdimensionamento da secção transversal para o estado limite de utilização – controlo de deformações.

Porém, pela análise da Fig. 5.39 verifica-se que esta apresenta uma deformação vertical de 3,5 cm, valor acima do máximo admissível, indiciando, deste modo, um subdimensionamento da secção transversal para o nível de cargas em jogo, para o estado limite de utilização – controlo de deformações.

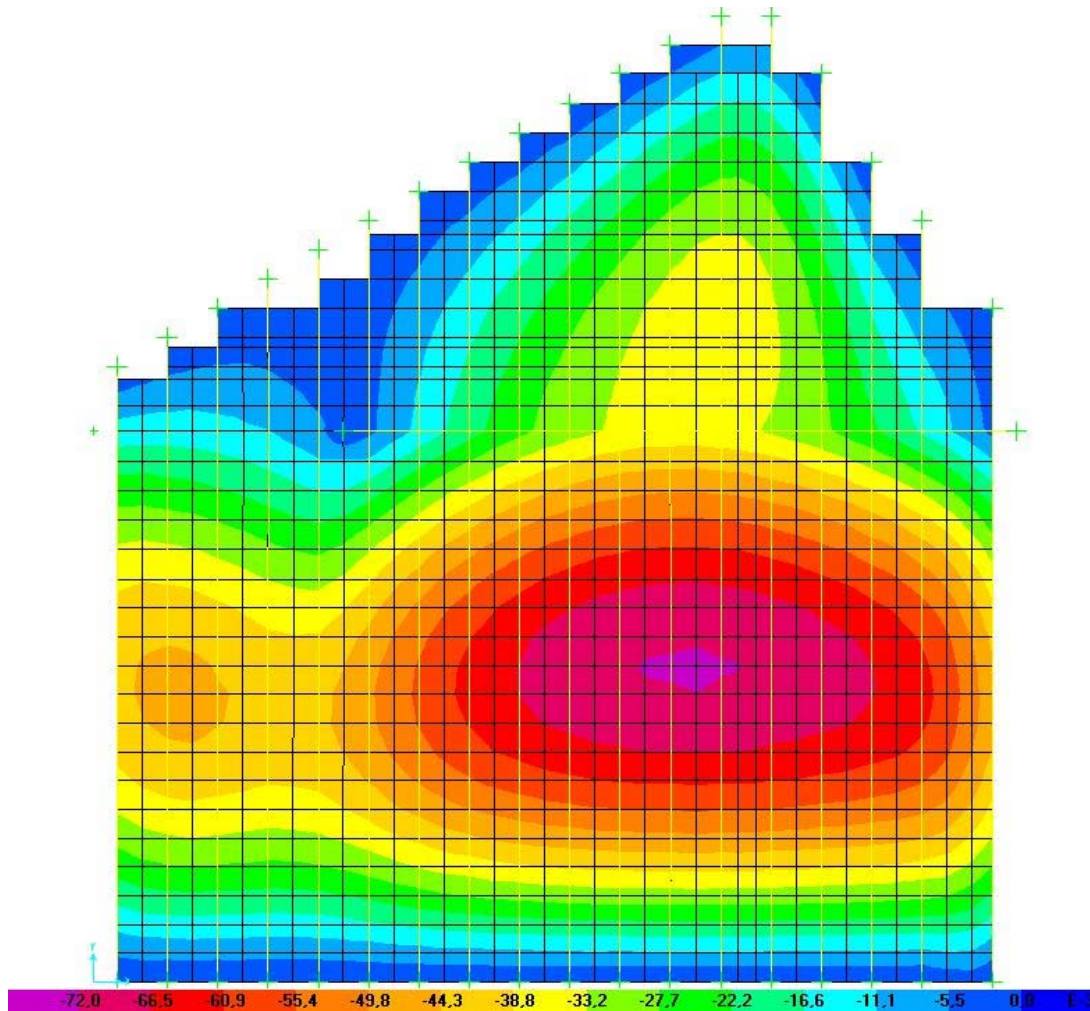
Fig. 5.40 - Mapa de deformações verticais do pavimento do rés-do-chão, finais [m].

Pela análise da Fig. 5.40 e aplicando novamente a expressão (5.4), verifica-se que o vigamento secundário apresenta uma flecha de 5,47 cm.

Com a redução do módulo de elasticidade da madeira, para a simulação das deformações diferidas ao longo do tempo, a deformação máxima do pavimento aumenta 1,4 vezes, continuando a não cumprir a deformação máxima admissível.

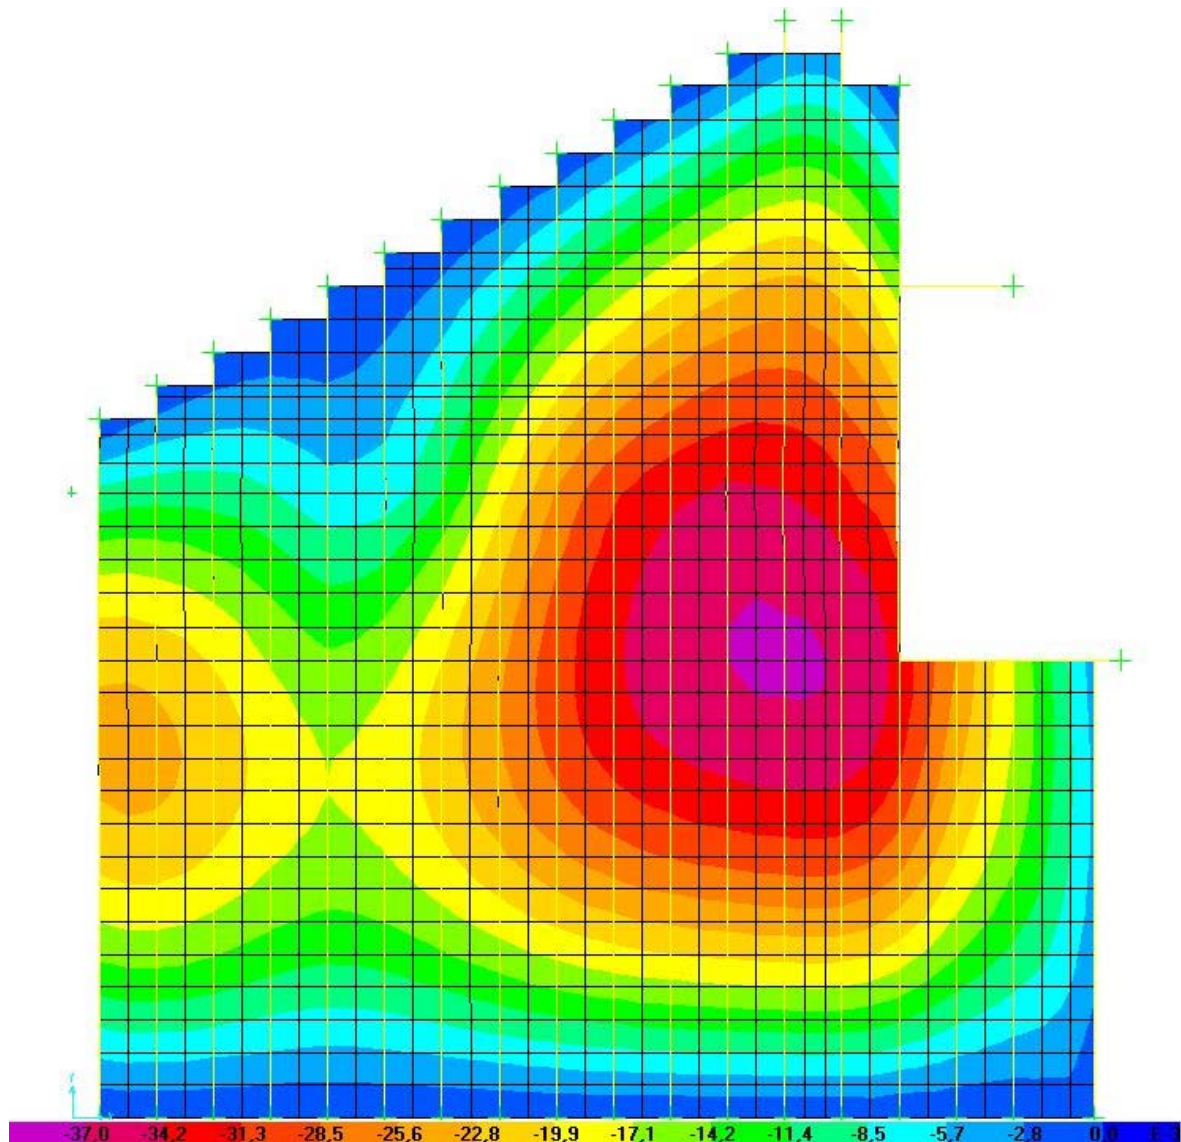
Fig. 5.41 - Mapa de deformações verticais do pavimento do 1º piso, instantâneas [m].

Pela análise da Fig. 5.41 é possível verificar que as deformações verticais neste pavimento variam entre 0,037 m (roxo) e 0 m (azul escuro). Os pontos de deformação máxima neste piso situam-se praticamente no mesmo alinhamento vertical do piso inferior, sendo expectável este resultado, pois ambos os pisos têm praticamente a mesma configuração estrutural. Salienta-se que neste pavimento a viga VP0 é substituída pela parede de compartimentação existente no rés-do-chão, no alinhamento vertical da VP0. Assim verifica-se, pelo mapa de deformações que as deformadas verticais da VP0 e da parede divisória estão em consonância (a análise da parede de compartimentação é feita na secção 5.5.3). Neste piso também são notórias as influências do apoio esquerdo da VP0, que devido à sua indeformabilidade condiciona de igual modo a deformação do pavimento do 1º piso.

Resulta para a flecha máxima instantânea do pavimento no primeiro piso o valor de 2,01 cm, superior ao valor admissível (1,82 cm).

As elevadas deformações verificadas no modelo de cálculo (Fig. 5.41) devem-se, substancialmente, à deformação da VP0 e, conseqüente, ao “arrastamento” vertical da parede de tabique.

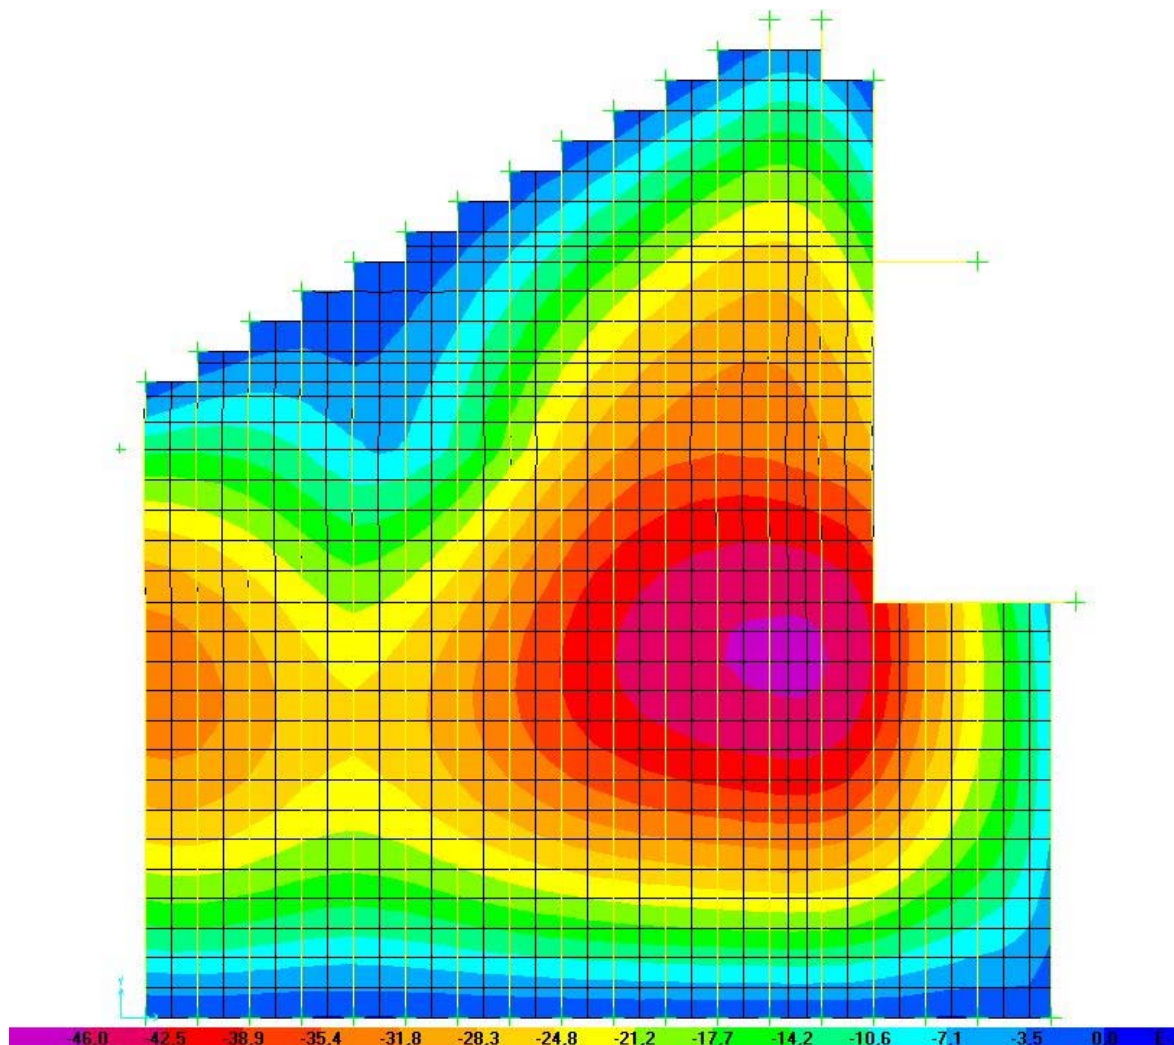
Fig. 5.42 - Mapa de deformações verticais do pavimento do 1º piso, finais [m].

Em analogia com o procedido no rés-do-chão, também se procedeu à simulação do estado actual da estrutura do pavimento do 1º andar, adoptando o processo anteriormente mencionado para a redução do módulo de elasticidade da madeira. Desta feita, foi obtido um deslocamento máximo do pavimento do 1º piso de 0,046 m (Fig. 5.42), verificando-se um aumento de 1,2 vezes face às deformações instantâneas.

A flecha máxima obtida no modelo de cálculo com a condicionante referida (redução do módulo de elasticidade da madeira) é 2,97 cm, este valor continua abaixo do limite máximo referido anteriormente, não indiciando um subdimensionamento do vigamento secundário para as cargas em jogo.

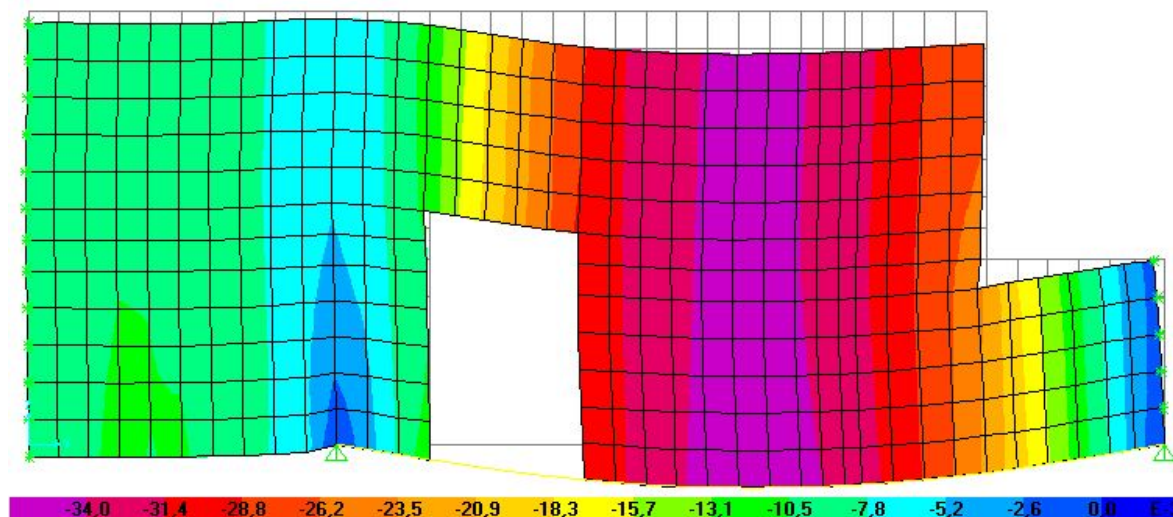
Fig. 5.44 - Mapa de deformações verticais da parede de tabique [m].

Da análise à Fig. 5.44 constata-se que as maiores deformações da parede de tabique verificam-se na zona do meio vão da viga VP0 (roxo escuro), indo ao encontro do verificado durante as inspecções ao edifício. Trata-se de uma deformação espetável, pois a viga VP0 é simplesmente apoiada nos extremos (paredes de alvenaria), apresentando deformação máxima vertical a meio vão. É notória a deformação (inclinação) da padeira da porta interior, resultado que mais uma vez está em consonância com o observado durante as inspecções.

Os deslocamentos máximos da parede de tabique são de aproximadamente 3,5 cm ao nível do pavimento do rés-do-chão, e de 3,3 cm ao nível do pavimento do 1º piso. Observa-se uma ligeira diferença entre o rés-do-chão e o 1º andar, indicando que a parede de tabique não estará totalmente comprimida, havendo zonas traccionadas. Este facto é aceitável, pois o nível de carga do rés-do-chão é superior ao do 1º andar, levando então a maiores deformações do rés-do-chão que “puxam” a parede de tabique.

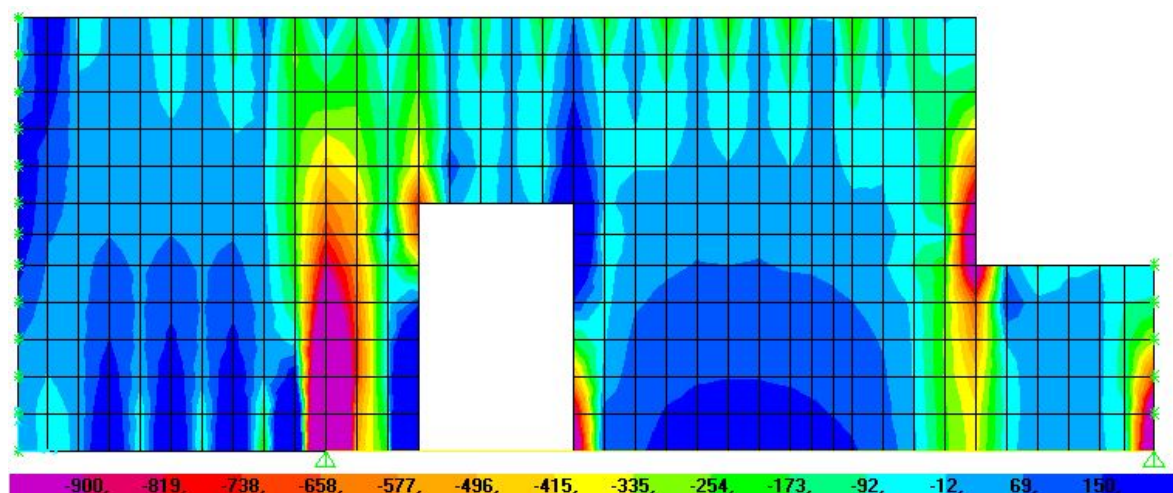
Fig. 5. 45 - Mapa de tensões verticais na parede de tabique [kPa].

A Fig. 5.45 ilustra o fenómeno referido no parágrafo anterior, onde é notório o aparecimento de desvios das compressões para os apoios da viga VP0. Para melhor visualização deste desvio procedeu-se ao traçado do caminho das tensões principais (Fig. 5.46).

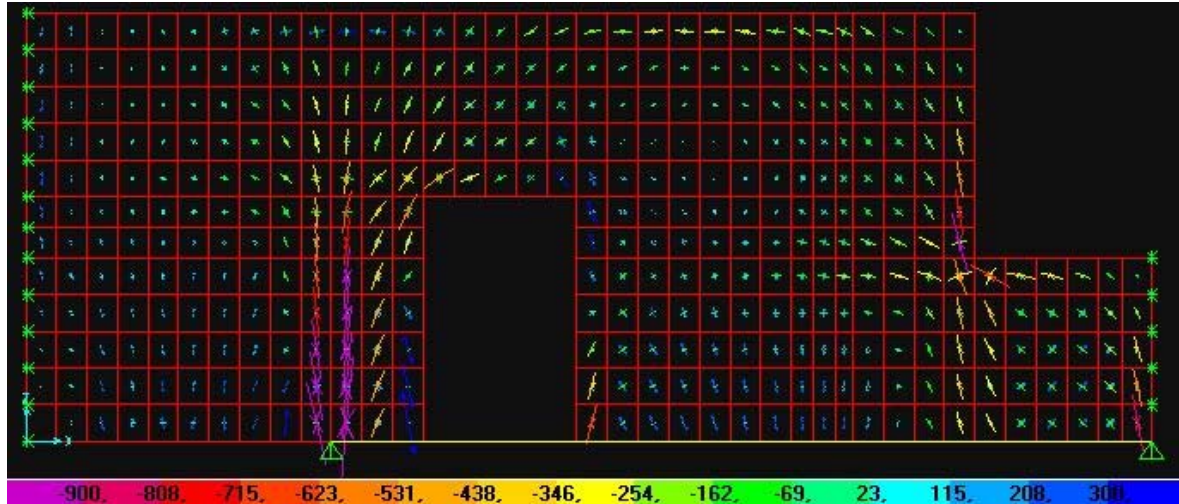
Fig. 5.46 - Mapa do caminho das tensões principais [kPa].

Na Fig. 5.46 destaca-se o aparecimento de um arco de compressão entre apoios (setas de compressão), indo ao encontro do esperado, pois é nestes pontos que a parede descarrega as cargas que recebe do 1º piso. Nestes pontos (apoios) verifica-se um elevado nível de tensão (mais de 900 kPa), este valor é representativo de uma tensão pontual, situação que não se verifica na realidade. Pois o apoio da parede de tabique nas alvenarias não é pontual, mas sim distribuído ao longo de uma superfície de contacto, diminuindo assim o nível de tensões.

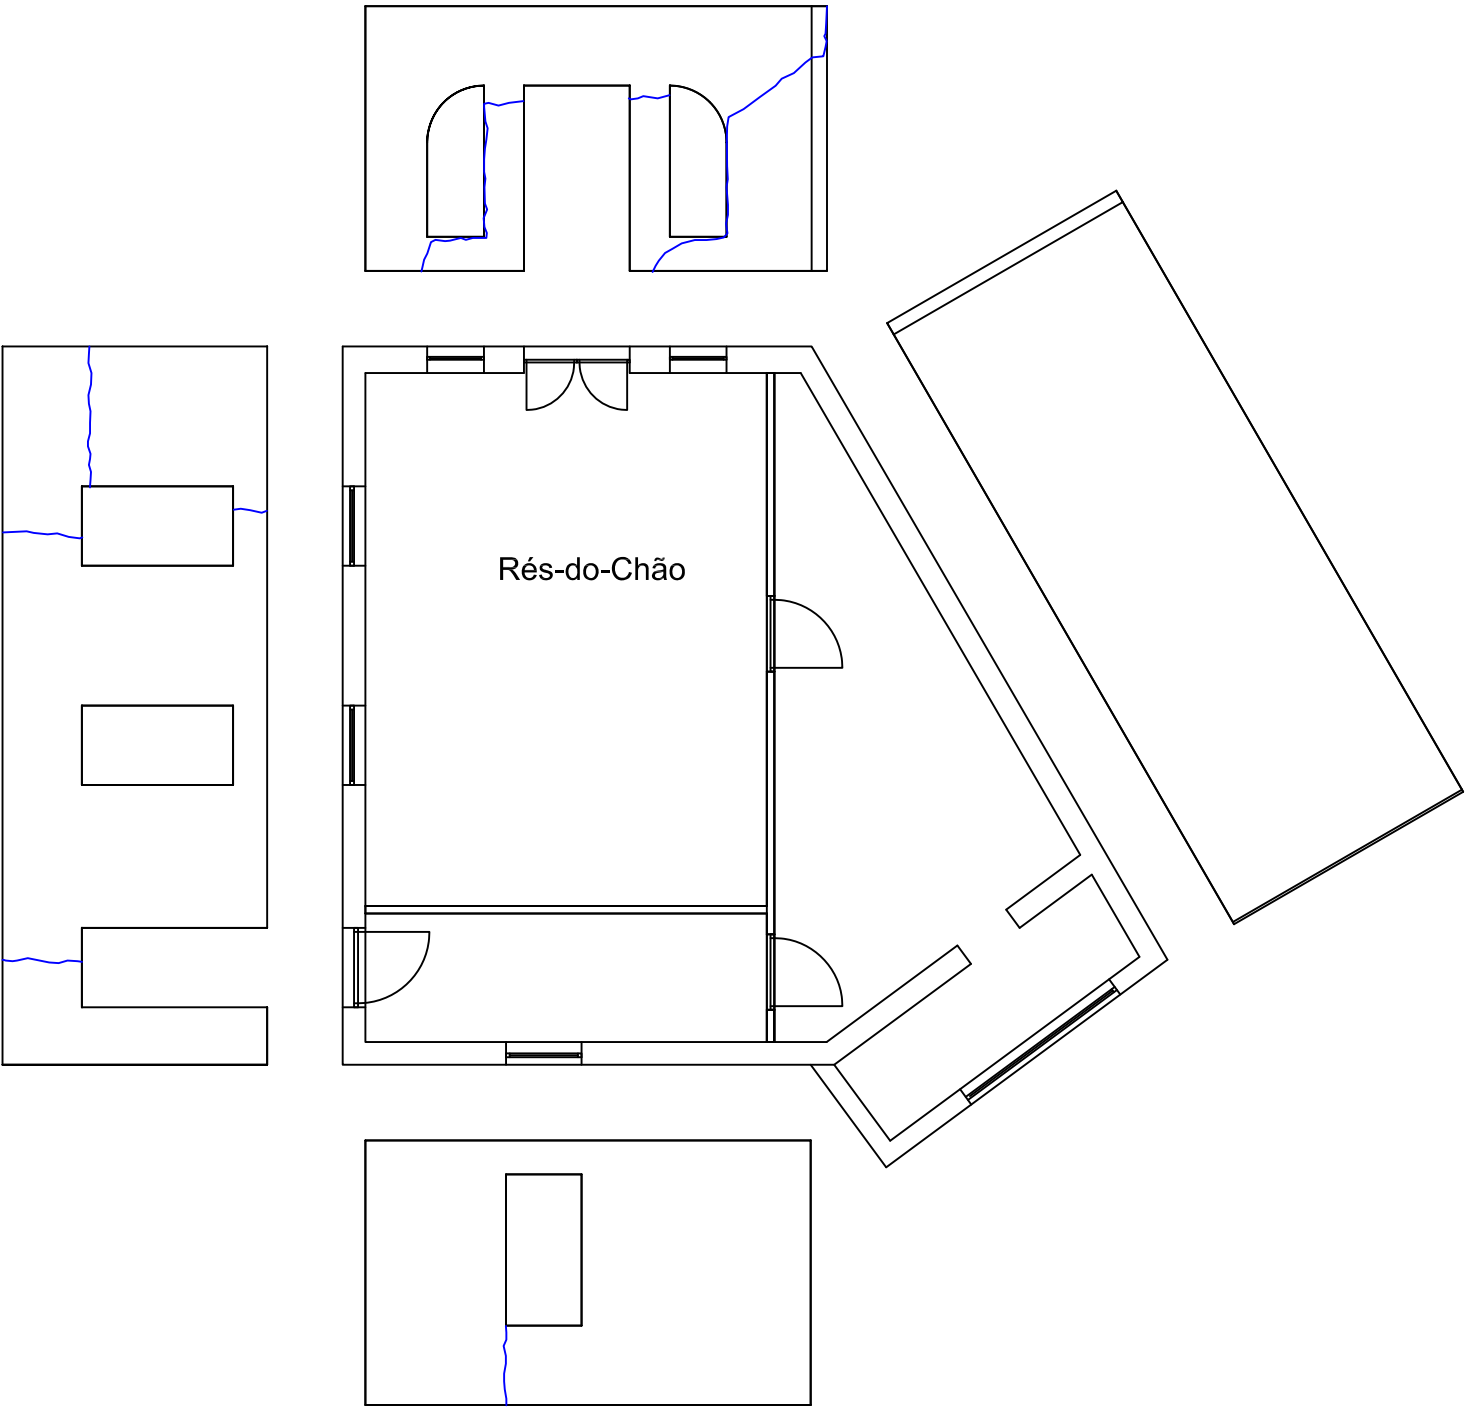
Local:	Freguesia de Cedofeita - Porto			
Peças desenhadas:	Rebatimentos	Data:	Junho de 2010	Escala: 1:100

Fissuras interiores

Fissuras exteriores

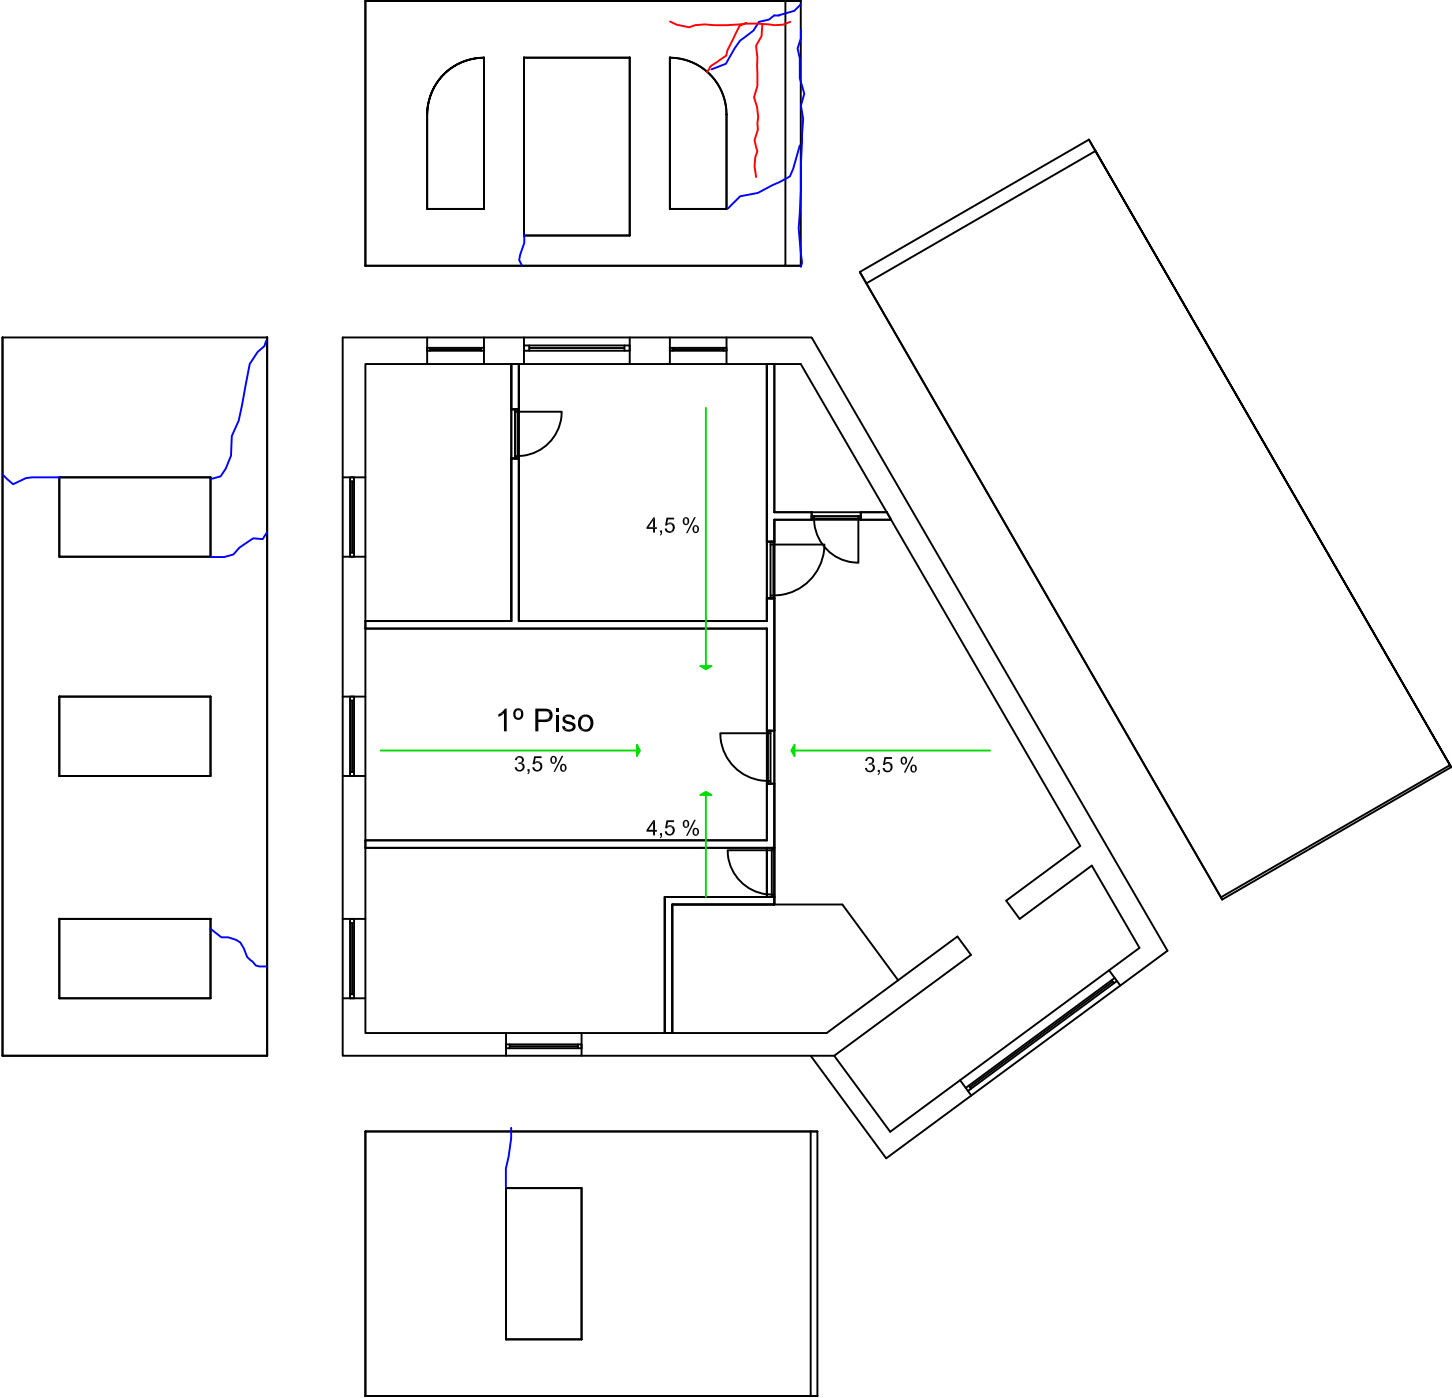
Local:	Freguesia de Cedofeita - Porto			
Peças desenhadas:	Rebatimentos	Data:	Junho de 2010	Escala: 1:100

Fissuras interiores

Fissuras exteriores
